중고자동차성능·상태점검기록부 ( □ 자동차가격조사·산정 선택 )  
제 6924008558호 ※ 자동차가격조사·산정은 매수인이 원하는 경우 제공하는 서비스입니다.

| 자동차 기본정보 (가격산정 기준가격은 매수인이 자동차가격조사·산정을 원하는 경우에만 기재합니다) | | | |
|---|---|---|---|
| ①차명 | 레인지로버 이보크 P250 (세부모델:) | ②자동차등록번호 | 242우6909 |

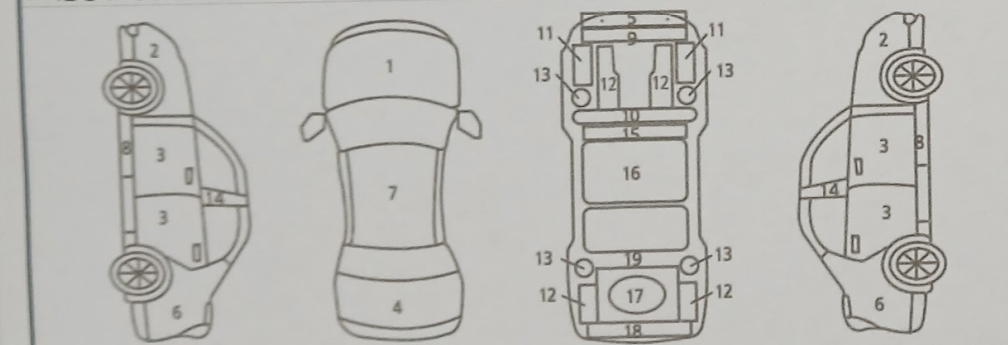
사고·교환·수리 등 이력 (가격조사·산정액 및 특기사항은 매수인이 자동차가격조사·산정을 원하는 경우에만 기재합니다)  
※ 상태표시 부호: x (교환), w (관급 또는 응접), A (흡집), U (요철), C (부식), T (손상)  
※ 하단 항목은 승용차 기준이며, 기타 자동차는 승용차에 준하여 표시

| ⑫사고이력 (유의사항 4참조) | <input checked="" type="checkbox"/> 없음 <input type="checkbox"/> 있음 | 단순수리 | <input checked="" type="checkbox"/> 없음 <input type="checkbox"/> 있음 |
